TEST REPORT

報告號碼： HLN0256/2017
頁數： 1 of 2
日期： 2017年11月20日

產品名稱： 不織布易提網
原產國： 台灣

測試要求：
1. 靜態載重測試
2. 提把最大拉力測試

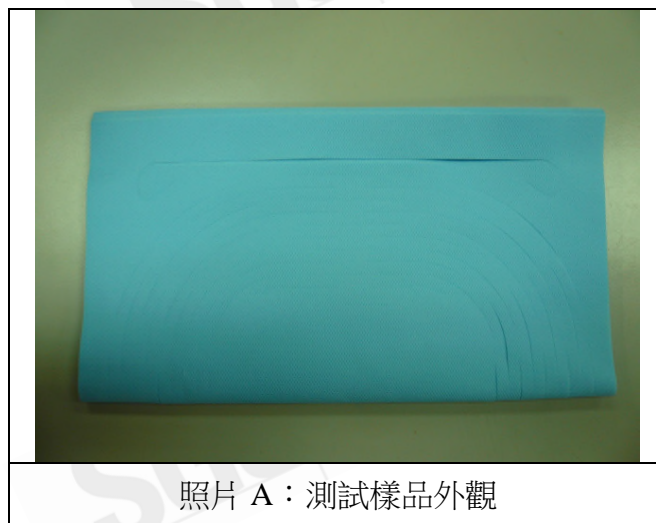
- 照片 -

其中一邊的提把於 10.2 kgf 拉力時斷裂。

- (1). 將樣品固定於測試平台上。
- (2). 施加一逐漸增加之垂直向上拉力於兩提把上，直到樣品損壞為止。
- (3). 紀錄最大拉力值
- (4). 測試設備：INSTRON 5581；速率：50 mm/min。
